伦敦保赔协会 防损公告

走锚： 船长的权力和责任

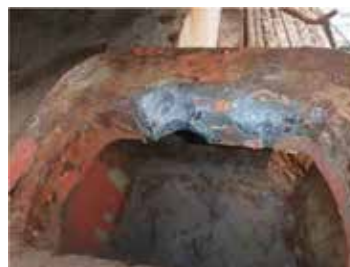
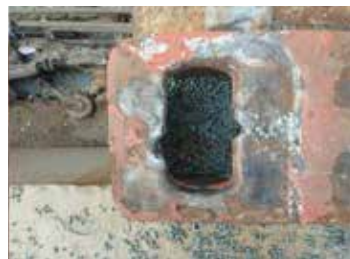
在事故调查时，一些集装箱的角件和船上集装箱底座的迹象显示，在集装箱倒塌时，锁紧的钮锁没有被强行拆除的痕迹。由此很自然得出一个结论，即在事故发生时钮锁处于未锁定的位置。

锁定的钮锁被强行移走的清晰迹象

提请船东注意，必须确保将集装箱绑扎和系固设备（包括固定配件）列入船舶的维护保养计划系统中。同时，建议船舶的系固设备均应按照货物系固手册中规定的货物系固设备和在船实际的清单进行检查，以确保是否一致。

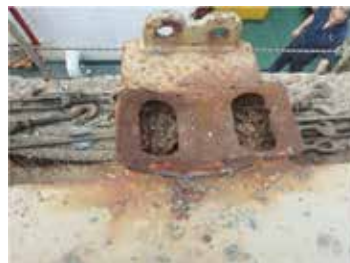
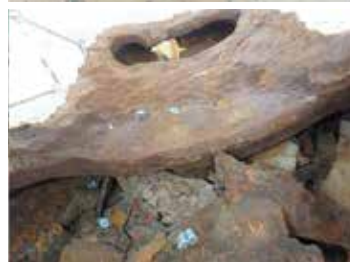
同样明显的是，在某些案件中，甲板/舱盖的集装箱底座的损耗程度使得它们已经不能再到应有的作用。因此，即使是使用保养最好的钮锁也不能对绑扎、系固起到应有的作用。

一个状况非常差的集装箱底座致使其无法正常使用
