# 伦敦保赔协会 防损公告

2016年9月 | 第67期

## 网络风险

## 系泊站

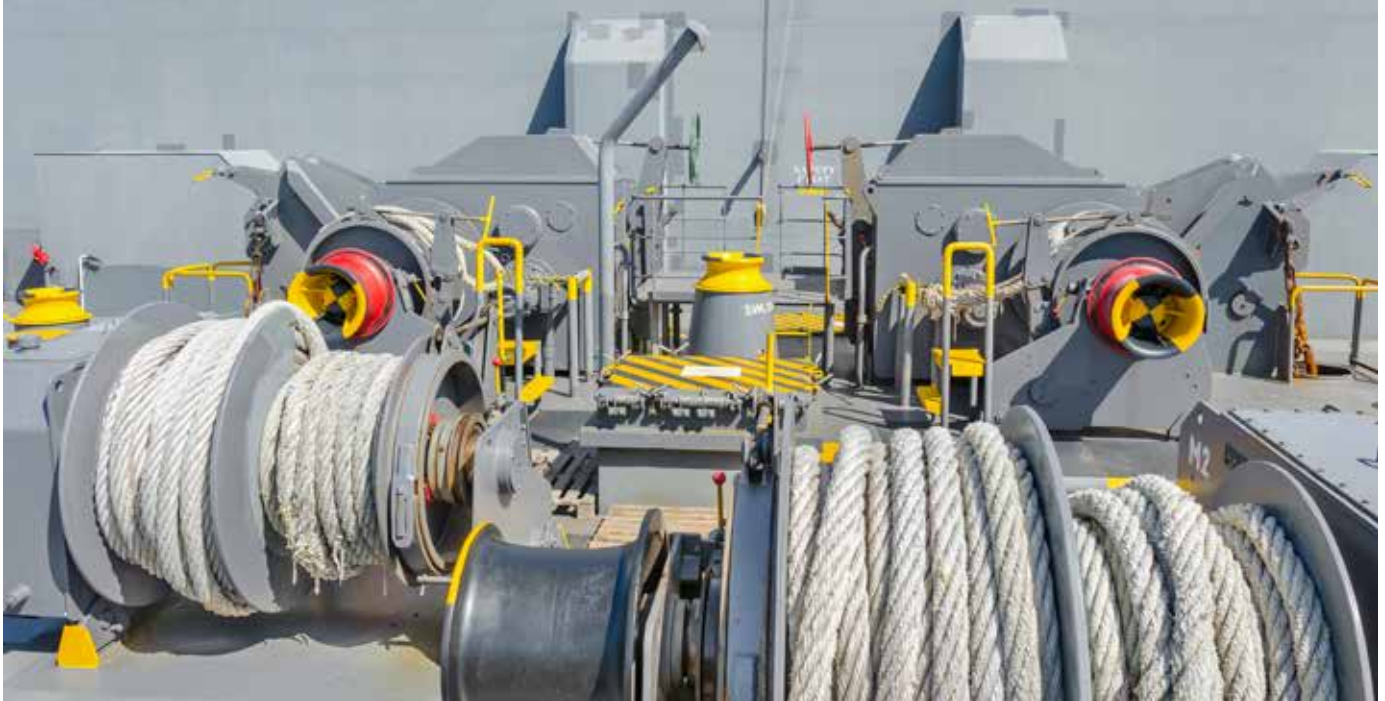
**在协会委任的检验师对船舶系泊站及其周边的检验记录上，协会对其中频繁出现的负面结果持续保持关注。**

1. 重点区域没有涂抹甲板防滑漆
2. 突出物件和平台没有设立危险标示
3. 对反弹区域危险性的认识不够高

关于防滑涂层的问题，协会的建议是船务人员对系泊站进行风险评估，以确定此类涂层的最佳涂抹位置。协会还建议在甲板漆料中使用规定的添加剂，而船舶甲板漆料指定的添加剂通常在船舶的《涂层技术文档》中能找到。现在业界普遍认为70%的船漆过早破损的情况都是由表面处理工作粗劣造成的，因此做好船舶表面的准备处理工作是船漆持久耐用的关键。

做好危险标示可减少绊倒等危险情况的发生，另外，船务人员在系泊站进行风险评估时，也要注意头高处的危险。
