保持海图的有效性

危险的撇缆绳

评估货物吊装的风险

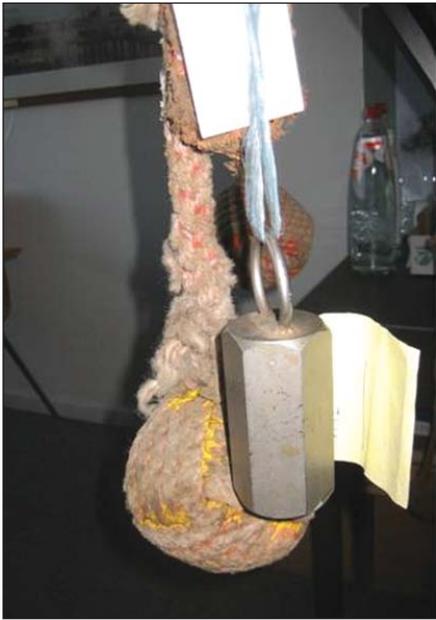
防 损公告组谨此对安特卫普的 URS 拖带和救助公司表示感谢，他们向协会指出了一个令人担忧的情况，在系泊操作中，船员经常将危险的重物系于撇缆绳上，抛向（换而言之，可能，抛在）带缆工人或者拖轮。文中照片显示的只是在过去的两年时间中 URS 雇员从船上割下的具有潜在致命危险的重物之一，其它的还包括卸扣和钢制的钩子。

传统的在撇缆绳端部增加重量的方式，是被叫做“猴拳”的球形绳结。英国“海员安全操作规则”中规定，“船舶撇缆绳的一端须由“猴拳”制成，为防止人身伤害，“拳头”只能由绳子制作，且不得包含增加重量的材料”。显然，一些船员发现，在撇缆绳上系一个重物比去学习编织一个“猴拳”更容易。事实上，正确的方法技巧很容易在“海事学院”出版的“海员海事手册”中的图示说明中找到。

如果，不论何种原因，船员考虑使用推荐绳结之外的方法，一个切合实际的方案是，使用配备在符合 SOLAS 要求的救生绳上的圈环（橡胶环）。物料供应商应该会提供圈环的备件。另外，需要提醒会员的是，除了严重的安全隐患外，URS 还报告说，多条船舶

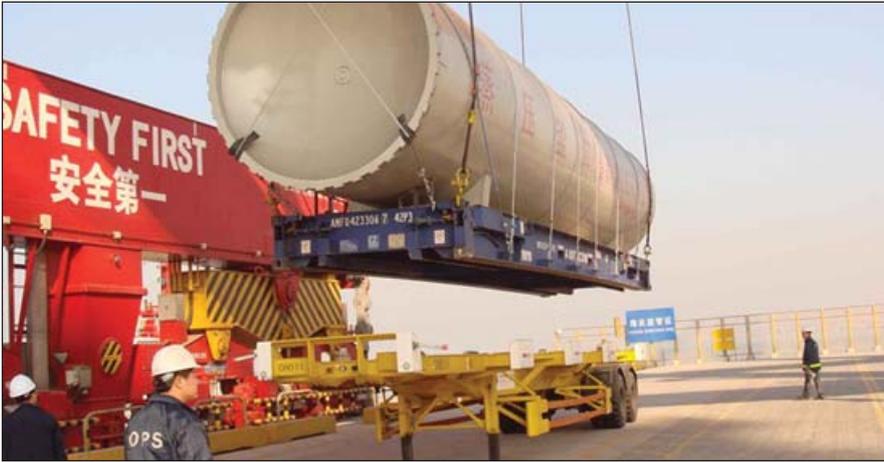
第一起事故中，作为“超限”货物的一件机器设备被装于框架箱中，由于设备的顶部超出集装箱的角柱高度，通常的集装箱吊具无法直接连接到框架箱的四个角柱上。传统的吊装做法是，使用合适的钢丝吊索和卸扣，将集装箱的角柱连接到吊具上。但是，不知道出于何种原因，托运人没有使用配有吊具的集装箱桥吊，而是使用配有吊货钩的移动式起重机吊装该集装箱。码头工人使用链条安装在角柱上，通过“D”型环连接到吊货钩。但是，集装箱的设计并未考虑可以从其中心起吊，因此当货物吊装时，角柱断裂，框架箱掉落时造成设备和舱盖的损坏。所幸，没有人员伤亡。

上述涉案的两个会员正在审核他们的船舶安全管理体系，要求在吊装超常件之前，进行风险评估，并且会在安全体系中加入规定，确保如果船员对于安全存在疑虑时可以停止任何吊装操作。
