伦敦保赔协会 防损公告

2010年9月 | 总第55期

对源自卫星定位的修正

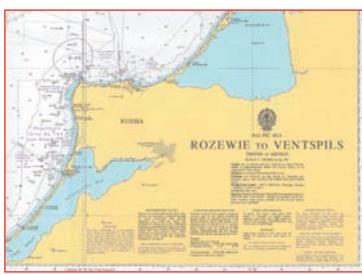
在不参照 WGS 84 标准绘制的海图上进行船位标注
